# 昆明东山水泥生产有限公司“6·13” 一般事故调查报告

寻甸县“6·13”事故调查组

2025 年 7 月

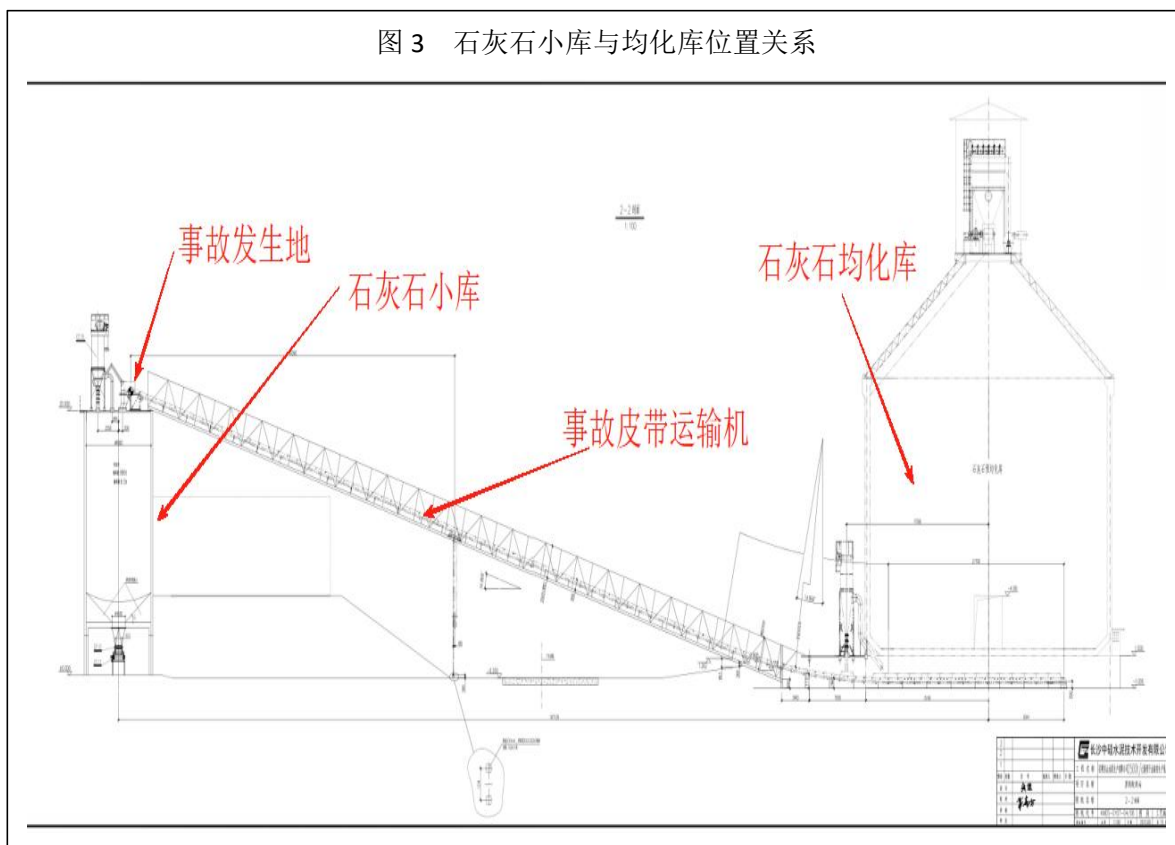
图 3 石灰石小库与均化库位置关系

石灰石均化库与石灰石小库位于公司东南部，属昆明东山水泥生产有限责任公司 2500t/d 新型干法旋窑生产线工程，整体构成原料配送站，石灰石均化库与石灰石小库轴心距离约 107 米，石灰石小库与预均化库两端距离约 126 米。石灰石小库直径约 8

米，存储量约 880t，存量期限约 6.5 小时。连接两库皮带输送机水平投影长度约 115 米，皮带坡上长度约 75 米，弧形长度约 18 米，均化库平段皮带长约 20 米，皮带输送机与平面坡度约为  $15^{\circ}$ 。

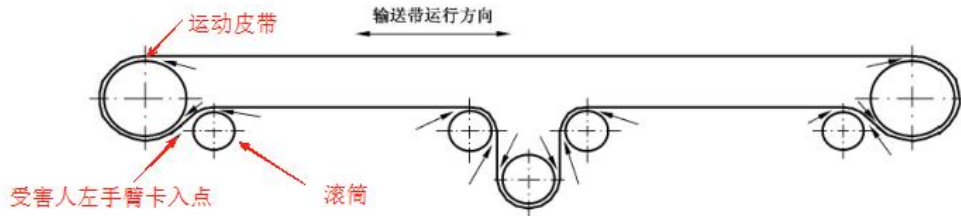
图4 皮带输送机与受害人机械伤害位置关系

2025 年 6 月 13 日 16 时许，受害人彭文忠根据原料车间日常岗位工作安排，对石灰石小库皮带输送机及相关工作部位进行清扫，在清扫过程中违反作业规程进入皮带运输机机头与滚筒下方进行清扫，在清扫时受害人彭文忠左手手臂被正在运行的皮带运输机与滚筒搅入。

事故地点位于皮带运输机顶端（石灰石小库顶端平台处），石灰石小库顶端平台长约 6.3 米，宽约 4.7 米，平台距离设计水平约 20 米（设计水平距离车间外平地约-5.5 米）。皮带运输机设计输送量 300t/h，设计带宽 0.8 米，设计输送速度 1.25 米/秒，设计提升高度 22.125 米。事故滚筒直径约 0.4 米，距离石灰石小库顶端平台约 1 米。

2.皮带运输机存在设备缺陷。根据《带式输送机安全规范》（GB14784-2013）的要求，皮带输送机易挤夹部位应当设置防护装置<sup>②</sup>，滚筒应采用防护罩<sup>③</sup>，石灰石均化库的皮带运输机机头部位及滚筒处防护装置均未防护到位。
