# **寻甸先锋昆明百煤汇商贸有限公司 “6·21”一般车辆伤害事故调查报告**

昆明百煤汇商贸有限公司“6·21”一般事故调查组

2026 年 6 月 1 日

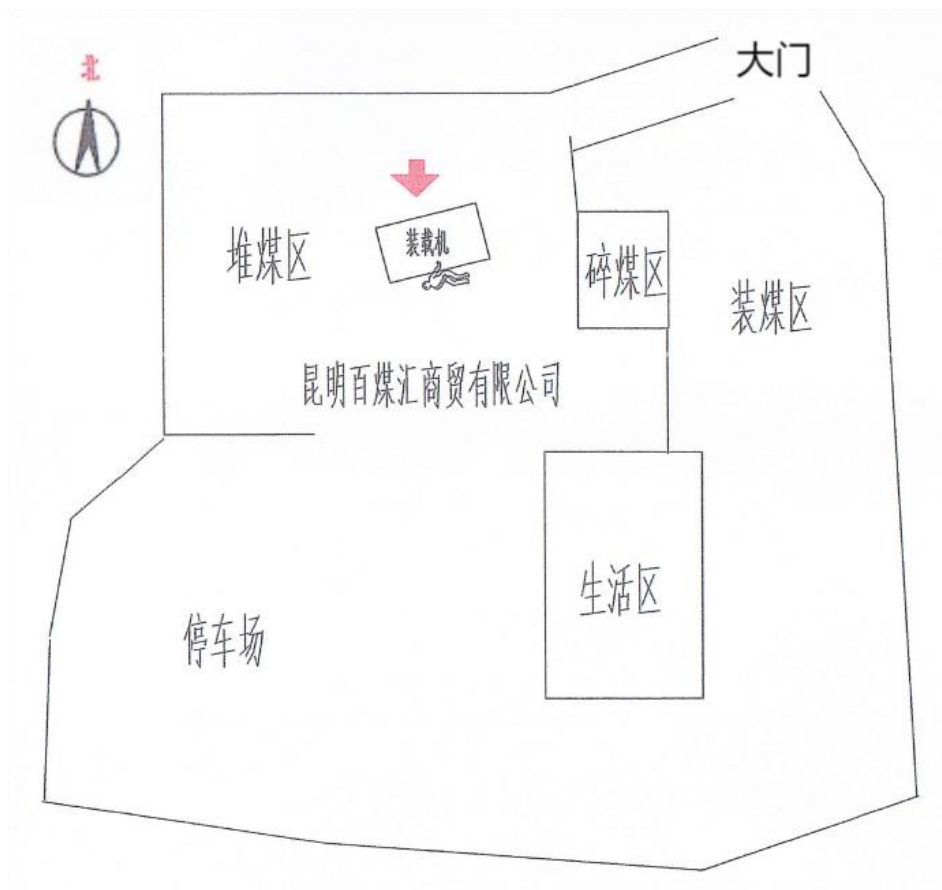
事故现场平面图：

根据寻甸县公安局刑事科学技术室提供的现场勘验检查笔录，事故现场位于昆明市寻甸县先锋镇没租哨村昆明百煤汇商贸有限公司煤场内碎煤区西侧地面上，现场停有一辆“雷沃”牌轮胎式装载机呈东西向摆放，车头朝西，死者位于装载机左前轮与

左后轮之间。装载机驾驶室门呈开启状，驾驶室电门位置见钥匙插放。
