# 玉溪易门云华新能源有限公司“3·27” 高处坠落一般事故调查报告

编制单位：玉溪易门云华新能源有限公司“3·27”一般事故调  
查组

编制日期：2026 年 5 月 25 日

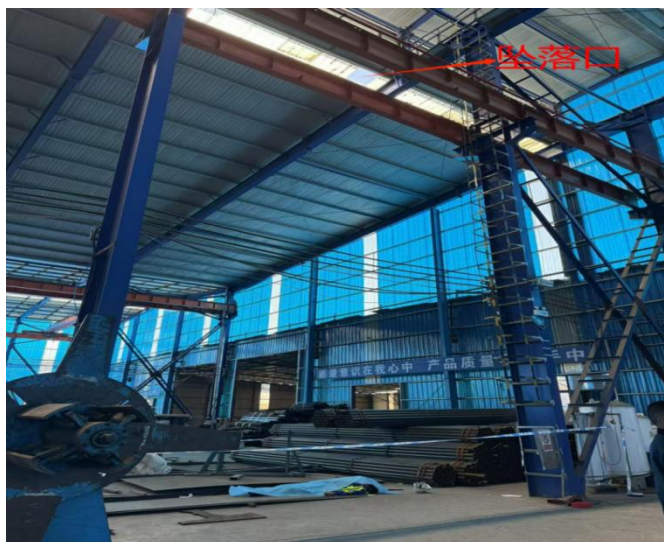
事发现场照片：

内置爬梯登临高约屋面横向作业平台。检查现场作业情况并向现场作业人员完成安全风险提示后，在返回爬梯屋面横向平台途中，因注意力分散，不慎踩踏屋面采光带区域，随采光带口发生高处坠落。在厂房地面生产作业的工人听到有人摔落到地面的声音后，立即跑到坠落地点查看，并拨打 120 急救电话和 110 报警电话，寻甸县应急管理局及相关单位同步接到事故报告，大约 10 分钟左右，120 急救人员到达现场抢救后确认浦\*死亡。根据寻甸回族彝族自治县金所街道中心卫生院出具的《居民死亡医学证明（推断）书》，死亡原因为坠落致死。

浦\*安全意识淡薄，作为易门云华安全管理负责人，明知安全管理规定却心存侥幸、带头违规，具体违章行为如下：1.临时起意私自登高开展巡检作业，全程未向公司履行任何报备手续，无视企业安全管理制度及作业管理流程；2.高处作业期间仅佩戴安全帽，未按规定系挂安全带、未使用安全绳等防坠落劳动防护用品，缺失防坠落安全保障，属于违章作业行为；3.作业前未对屋顶作业环境开展安全检查，未核实采光带承重性能，未确认安全防护措施是否到位，便盲目在屋顶开展巡检作业，对轻质采光带易碎裂、易发生高处坠落的重大安全风险无辨识与警觉。且在从屋顶返回地面途中，存在使用手机行为，注意力分散、脚下观察不周，不慎踩裂采光带，最终导致高处坠落死亡，其作为专职安全管理人员知法犯法、带头冒险违章。

各企业要严格规范高处作业安全管理，健全高处作业审批、监护、防护、交底全流程管控机制，对外包高处作业和内部临时登高作业实施统一监管。严格落实高处作业专人现场监护制度，配齐监护人员并全程在岗履职。全面排查整治屋顶采光带、临边洞口等危险区域，增设安全警示标识、硬隔离防护设施，划设安全行走路线。督促作业人员依规佩戴安全带、安全帽等劳动防护用品，坚决杜绝违章指挥、违章作业、违反劳动纪律行为。
