# 玉溪易门云华新能源有限公司“3·27” 高处坠落一般事故调查报告

编制单位：玉溪易门云华新能源有限公司“3·27”一般事故调  
查组

编制日期：2026 年 5 月 25 日

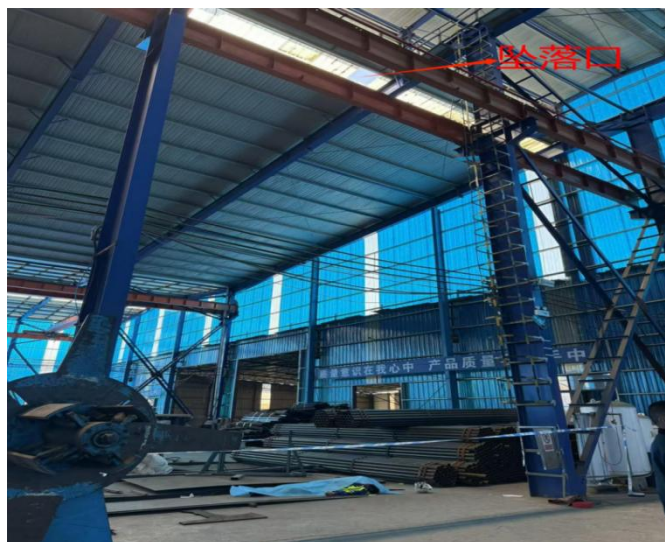
事发现场照片：

内置爬梯登临高约屋面横向作业平台。检查现场作业情况并向现场作业人员完成安全风险提示后，在返回爬梯屋面横向平台途中，因注意力分散，不慎踩踏屋面采光带区域，随采光带口发生高处坠落。在厂房地面生产作业的工人听到有人摔落到地面的声音后，立即跑到坠落地点查看，并拨打 120 急救电话和 110 报警电话，寻甸县应急管理局及相关单位同步接到事故报告，大约 10 分钟左右，120 急救人员到达现场抢救后确认浦笛死亡。根据寻甸回族彝族自治县金所街道中心卫生院出具的《居民死亡医学证明（推断）书》，死亡原因为坠落致死。

浦笛安全意识淡薄，作为易门云华安全管理负责人，明知安全管理规定却心存侥幸、带头违规，具体违章行为如下：1.临时起意私自登高开展巡检作业，全程未向公司履行任何报备手续，无视企业安全管理制度及作业管理流程；2.高处作业期间仅佩戴安全帽，未按规定系挂安全带、未使用安全绳等防坠落劳动防护用品，缺失防坠落安全保障，属于违章作业行为；3.作业前未对屋顶作业环境开展安全检查，未核实采光带承重性能，未确认安全防护措施是否到位，便盲目在屋顶开展巡检作业，对轻质采光带易碎裂、易发生高处坠落的重大安全风险无辨识与警觉。且在从屋顶返回地面途中，存在使用手机行为，注意力分散、脚下观察不周，不慎踩裂采光带，最终导致高处坠落死亡，其作为专职安全管理人员知法犯法、带头冒险违章。

各企业要严格规范高处作业安全管理，健全高处作业审批、监护、防护、交底全流程管控机制，对外包高处作业和内部临时登高作业实施统一监管。严格落实高处作业专人现场监护制度，配齐监护人员并全程在岗履职。全面排查整治屋顶采光带、临边洞口等危险区域，增设安全警示标识、硬隔离防护设施，划设安全行走路线。督促作业人员依规佩戴安全带、安全帽等劳动防护用品，坚决杜绝违章指挥、违章作业、违反劳动纪律行为。
