# 寻甸仁德清幽谷游泳馆“8·10”人员溺亡 一般事故调查报告

寻甸回族彝族自治县人民政府事故调查组

2023 年 12 月

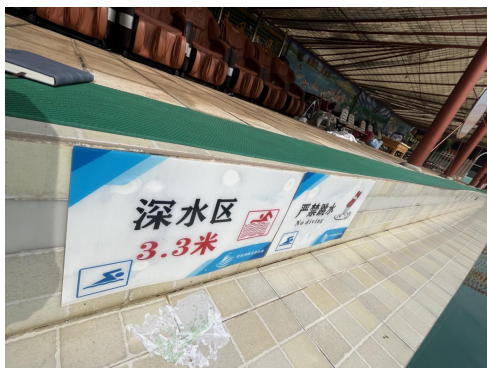
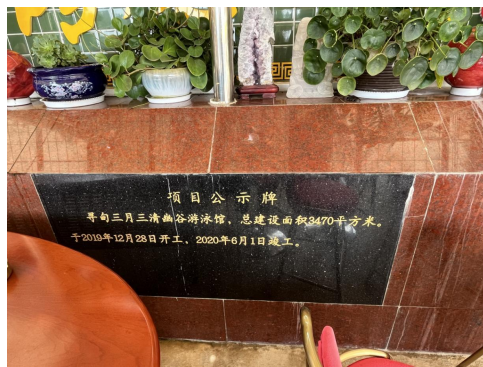
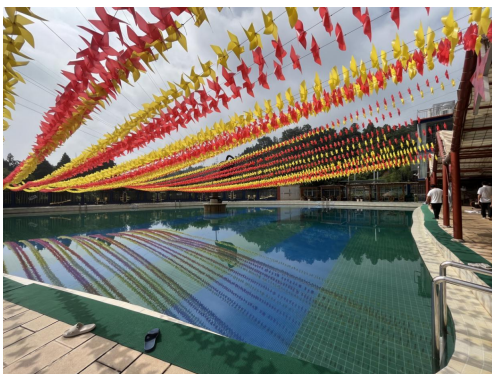
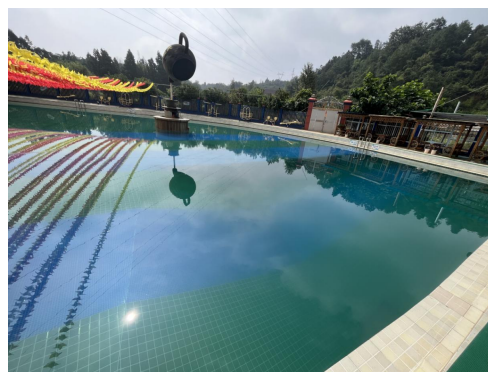
门进行了警戒。通过现场信息知悉该游泳馆总建筑面积 3470m<sup>2</sup>，于 2019 年 12 月 28 日开工，2020 年 6 月 1 日竣工。涉事泳池整体呈不规则三角形状，泳池壁上设置有 4 个标识牌用于区分深水区、浅水区和深浅水区分界和提示严禁跳水等内容，浅水区与深水区之间无明显隔离阻拦设置，交界处的池底呈缓慢斜坡状，最深处达 3.3m，泳池四周均有 1 级台阶及 6 个上下池子的铁制扶手，无相关防护栏，四周有休息座椅及跷跷板等娱乐设施。现场未见安全有关制度、应急救护知识等标识牌。据现场了解，死者溺亡时所处位置在 3.3m 水深区。

据了解，该游泳池于2020年6月1日竣工，总面积约800m<sup>2</sup>，其中室外游泳池约500m<sup>2</sup>（事发游泳池），室内游泳池约300m<sup>2</sup>。游泳池分浅水区和深水区，除水深警示牌外无明显区分，浅水区水深1.2m以下，深水区水深1.5m-3.3m左右，最深区域达3.3m。配备有10个救生圈、5件救生衣、4根救生竿（其中长竹竿2根，铝合金2根）、3个打捞网、10件救生员橙色背心等安全设施设备。按照《体育场所开放条件与技术要求》（GB19079.1-2013）游泳场所部分第4条：社会体育指导员（游泳）、游泳救生员应持国家职业资格证书上岗，游泳救生员应进行年度审核，水质管理员应取得执业资格证书；《体育场所开放条件与技术要求》（GB19079.1-2013）游泳场所部分第7.1.1条：应配置有救生观察台。游泳池水面面积在250m<sup>2</sup>以下的，应至少设置2个救生观

察台；水面面积在 250m<sup>2</sup>及以上的、应按面积每增加 250m<sup>2</sup>及以内增设 1 个救生观察台的比例，配置救生观察台，救生观察台高度应不小于 1.5m；《体育场所开放条件与技术要求》（GB19079.1-2013）游泳场所部分第 7.1.2 条：应配备救生浮标、救生圈、救生杆、救生板、救生绳和护颈套等救生器材设备，并摆放在明显位置，取用方便；《体育场所开放条件与技术要求》（GB19079.1-2013）游泳场所部分第 7.2 条：水面面积在 250m<sup>2</sup>及以下的游泳池，应至少配备游泳救生员 3 人；水面面积在 250m<sup>2</sup>以上的游泳池，应按面积每增加 250m<sup>2</sup>及以内增加 1 人的比例，配备游泳救生员。该游泳馆与《体育场所开放条件与技术要求》（GB19079.1-2013）游泳场所部分要求还存在差距，还缺少救生浮标、救生板、救生绳等救生设备，未足额配置救生观察台、专业持证游泳救生员。

游泳场馆的日常经营风险管控措施不严，安全巡查检查不到位，危险源辨识和评估不足。该游泳池为一体设施，在深水区与浅水区划分不明显的情况下，未及时排查出不具备相应游泳技能人员随意进入深水区游玩存在的风险隐患，也未采取相应的安全管理措施进行防范。同时，事故发生当天现场工作人员未有效开展安全巡查检查，且检查不细致不深入，未能及时制止和纠正当事人的不安全行为，导致当事人进入深水区而溺水。
